## Effective solution for scale and zebra mussels' treatment in Ialy hydroelectric plant

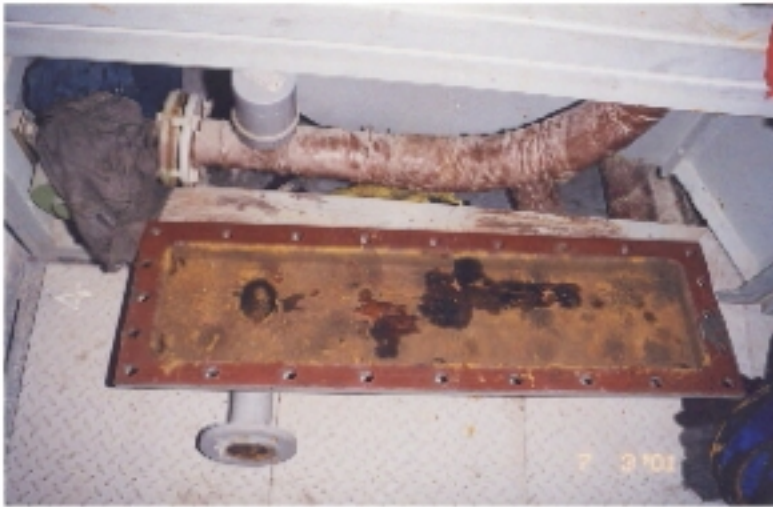
The cap of heat exchanger equipment

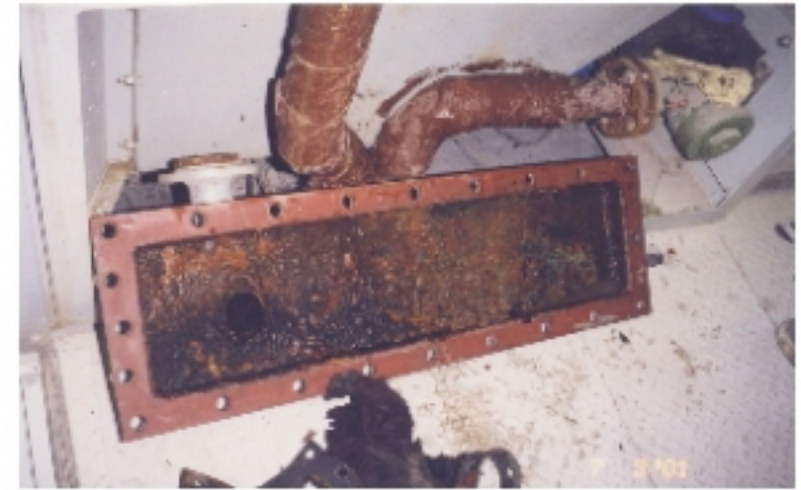
The cap of heat exchanger equipment

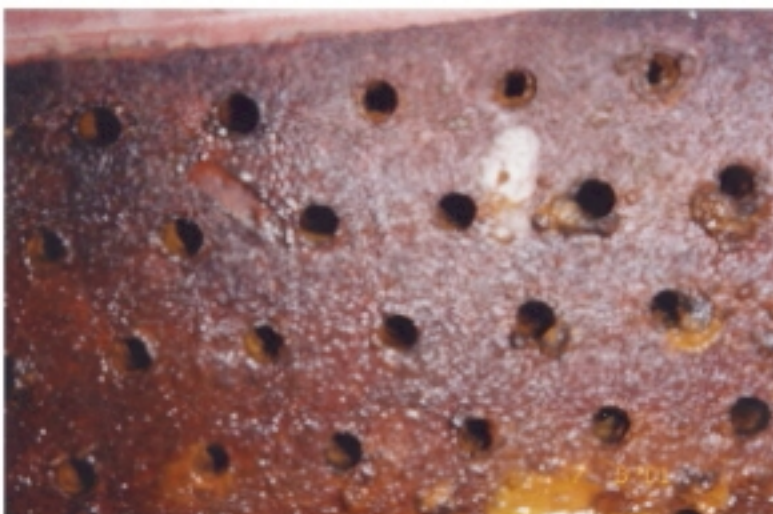
**On the line with Scalewatcher:** Scale is no longer visible, the number of existing zebra mussels was reduced considerably, seven pipes of the 115 water supplying pipes were blocked with a kind of mud, soft and easily to be removed by high pressure water (See the pictures...)

Four months after installation. Muddy scale, soft and easily removed

First of all a **Scalewatcher** unit series 4LM was installed on one of these lines. After nearly four months of operation, the report shows:

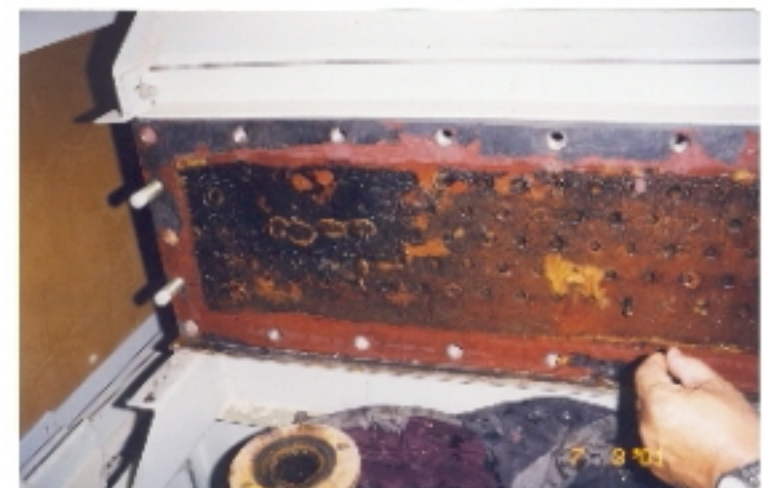
**On the line without Scalewatcher.** Scale is visible, Calcium scale layers have a thickness 4 to 5 mm, 26 pipes of 115 water supplying pipes were blocked and hard to clean. (See the pictures...)

Without treatment  
Water feeder was blocked, Scale is hard and difficult to get rid of
