Mocchau Süt Şirketi'nde buhar kazanı için Scalewatcher uygulaması

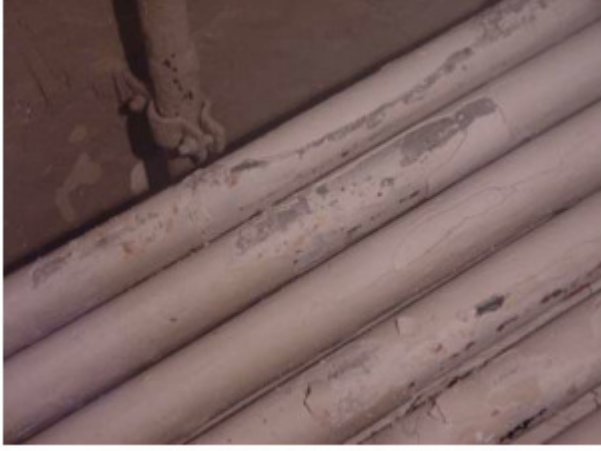
Alev borularındaki tortu

Scalewatcher işleminin altı ayından sonra, iki parti, kazanları incelemek için açtı. Ateş (Alev) borularının yüzeyi üzerine yapışmış açık gri, yumuşak, ince bir tortu tabakası, parmak ile kolayca yontulur ve fışkırtmalı bir akış ile kolay bir şekilde yok ediliyor.

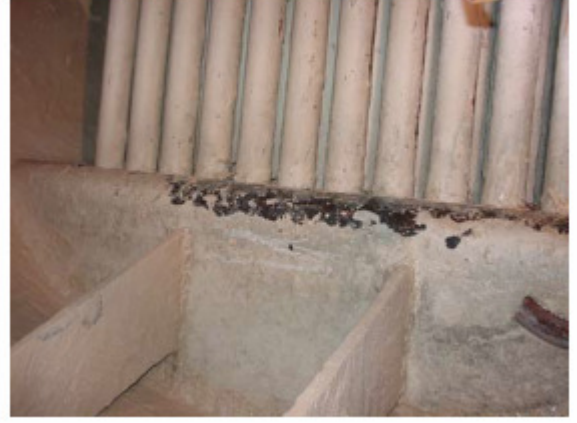
Buhar kazanının alev tarafındaki tortu

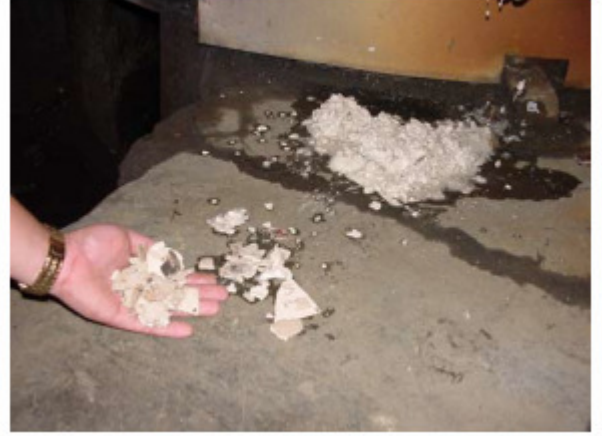
Buhar kazanı dibindeki tortu
