## HABER MAKALESİ

#### HAZIR GIYİM İMALATÇISI -BATI YORKSHIRE

#### ÇIKIŞ SUYU (ATIK) ÇÖZÜMÜ

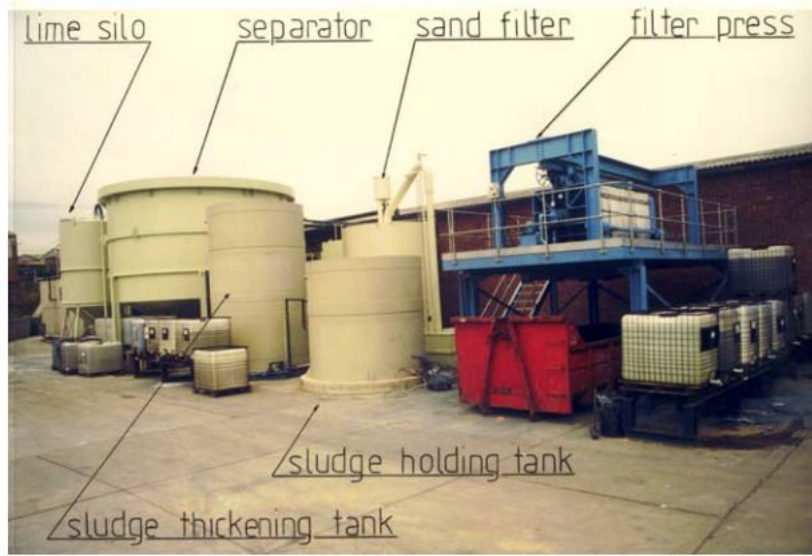
## KEDGWICK'İN ATIKSU TESİSİ

lime silo: kireç deposu

separator: ayırıcı

sand filter: kum filtresi

filter press : pres filtre

sludge thickening tank: çamur (atık) kalınlaştırma tankı

sludge holding tank: çamur (atık) tutma tankı

Alban Timmons, Elektronik tortu giderme teknolojisinin bu problemleri çözme konusundaki başarısını test etmek için istekliydi ve bir Scalewatcher sistemini Şubat 1988'de sisteme uyarladı: " Dört Scalewatcher (TM) ünitesini, kireç dozlama borusuna, ana çıkış suyu hattına ,

çamur borusuna ve filtre press besleme borusuna uyarladık. Boru çaplarına göre, dikkatli bir şekilde uyarlama ve konumlandırma, su akışı ve sıcaklık çok önemlidir. Yılların verdiği deneyim bize gösterdiği, Elektronik tortu giderme teknolojisinde bu parametreler doğru alındığında, sonuçlar çoğu kez beklentileri geçmiştir.

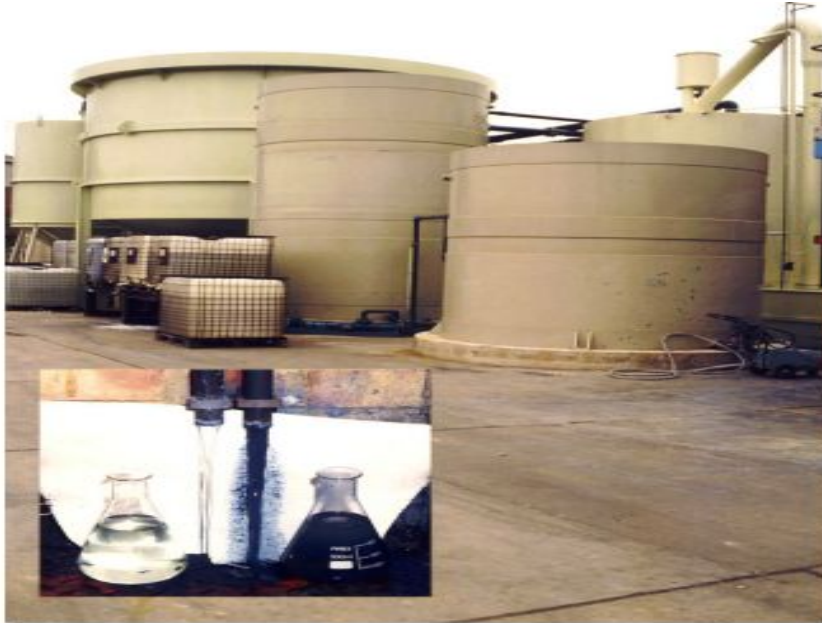
## ÖRNEKTEN ÖNCE / SONRA TESİS

Alban Timmons açıklaması : " Scalewatcher donanımını uyarlamadan önce, çıkış suyu boru işinin içine bir sonda yerleştirdik ve tortulanması için bıraktık. Denemenin ilk birkaç haftası için Scalewatcher'dan önce sonda üzerine birikmiş tortu miktarı azaltıldı ve ondan sonra azalarak devam etti. - fakat ondan sonra filtre bezleri dahil, başka yerlerde sonuçlar almaya başladık."

Timmons, Scalewatcher kurulumundan sonra boru hatlarında dikkate değer gelişmeleri de bildirdi: " Kapatma anında jet çıkarıldığı zaman, ana çıkış suyu borusu genellikle 40-50 mm tortuya sahip olurdu, fakat bu yıl, 10-15 mm' den daha fazla yoktu, %75 lik bir azalma."
