SÜTAŞ FABRİKASI EŞANJÖR VE SEPERATÖR KORUMA RAPORU

06.06.2018

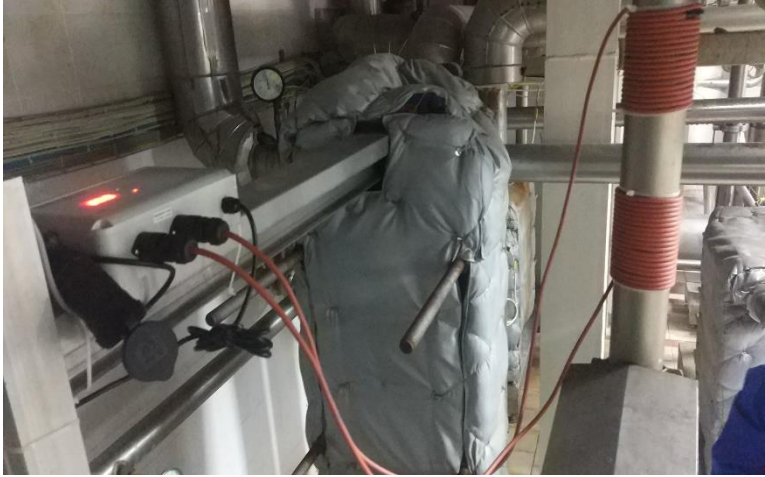
Eşanjör Hatlarında ;

Plakaların üzerinden su geçişini engelleyecek derecede kireç sorunu vardı. Eşanjör besleme suyumuz 15 Fr sertlikte ve sırayla 10 günde bir temizlik için eşanjörleri açmak durumundaydık. Eşanjör temizleme işlemi , zaman kaybı , enerji kaybı, prosesin durması , temizlik için kullanılan kimyasallar ve conta değişimine sebebiyet veren yüksek maliyetlere sebebiyet vermekteydi.

Şirketimiz , 3 adet eşanjörü kireç , pas, korozyon ve bakteriyel oluşumlara karşı korumak için , 1 adet IE4 Scalewatcher ünitesi sipariş etti. Scalewatcher kurulumundan sonra yumuşatma sistemi tamamen kapatıldı. Kurulumdan 6 ay sonra eşanjörler açıldığında , plakalarda taşlaşma olmadığı ve kalsiyum, magnezyum minerallerinin toz halinde olduğu , plakalardan sadece üzerine su dökerek akıp gittiği gözlemlendi. Eşanjör hattı ve besleme borularında daha önce oluşan kireçlerin temizlendiği gözlemlendi.

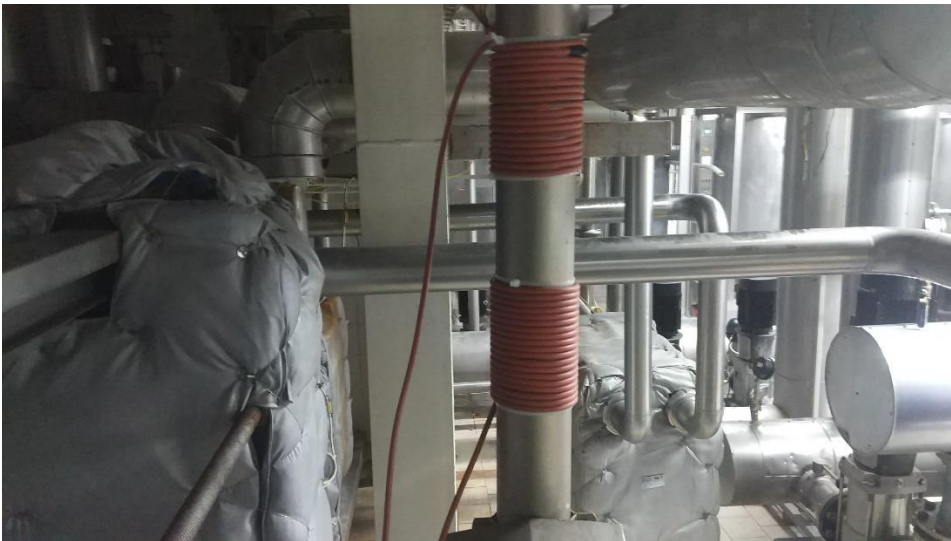
Seperatör Hatlarında ;

Sistemde 4 adet seperatör kullanılmaktadır. Tambur içerisindeki sliding piston sökümü kireçten dolayı çok zor yapılmıyordu. Ayrıca Tambur dış yüzeylerinde taşlaşma sorunu yaşamaktaydık ve zor sökülüyordu. Taşlaşmayı sökmek için Asit yıkma yapmak zorunda kalıyorduk ve yaklaşık bakım süresi 4 saati buluyordu. Zaman kaybı ve servis için verilen ücretler , proses de yaşana zaman kaybı, bakım maliyetleri gibi ciddi kayıplar yaşamaktaydık. Scalewatcher ünitesinin Eşanjör hattında gözlemlenen başarısından sonra, 1 adet IE4 ünitesi siparişide Seperatör hatları için verdik.

Scalewatcher kurulumdan 4 ay sonra 1.separaörü kontrol için açtığımızda Tambur üzerinde taşlaşma olmadığını ve Sliding piston sökümünün çok kolay bir şekilde söküldüğünü gözlemledik. Scalewatcher hem seperatörlerde yeni taşlaşma oluşumlarını önledi hem de hatlarımızda ve ekipmanlarda daha önceden oluşmuş olan taşlaşmaları 2 aylık süreç içinde herhangi bir kimyasal kullanmadan temizledi. Eşanjör hatlarında sağlanan fayda Seperatör sistemlerimizde de aynı etkide devam etti. Zaman, enerji, bakım masrafları, Servis maliyetlerinden yüksek oranda tasarruf sağladık.
